### A baleset rövid leírása

A katasztrófavédelem bejelentése alapján egy személyre rádőlt egy fal, amin mérőszekrény és mérőóra volt felszerelve. A személyt kiemelték a fal alól, de életét sajnos nem tudták megmenteni. A tanúk elmondása alapján a regisztrált szerelő csoportos mérőhely kiépítését végezte. A mérőhelyre 2026.04.14.-ére volt bekapcsolásos munka tervezve.

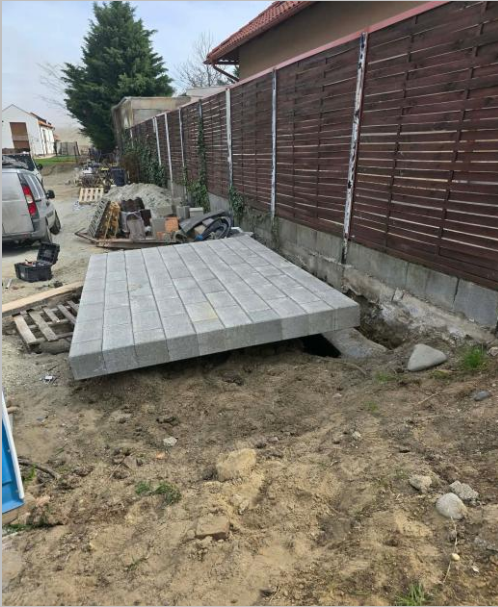
A regisztrált szerelő a **szekrényeket már elhelyezte a támfalon és a kábel helyét ásta amikor a fal rádőlt.**

- A baleset oka a **kerítés állékonyságának elvesztése**, ami feltehetően az a mellette végzett földmunka miatt következett be. A kockázatot **növelhette a fal előzetes terhelése is.**

- Támfal vagy kerítés tövében végzett bármilyen mélységű árkolás statikai beavatkozásnak minősül, ezért az **építőipari kivitelezési előírások betartása kötelező.**
- Soha ne feltételezze, hogy egy fal vagy kerítés alapozása megfelelő mélységű vagy stabil. A mellette végzett földmunka fokozott kockázat!
- A támfalra, kerítésre szerelt tárgyak (csoportos mérőhely) a jelentős terhelés miatt plusz kockázatot jelentenek a földmunkavégzés során.

- **Támfal/kerítés melletti munkavégzés előtt meg kell győződni annak állékonyságáról:**
  - Földmunka megkezdése előtt kötelező megvizsgálni a környező építmények (támfalak, kerítésoszlopok) állapotát és alapozási mélységét
  - A támfal/kerítés statikai megfelelőségét, stabilitását földmunka közben folyamatosan biztosítani kell:
    - Ha az árok mélysége vagy a fal alapozási mélysége indokolja, ideiglenes megtámasztást vagy dúcolást kell alkalmazni. A munkát szakaszosan kell végezni a földkitermelést és a munkát, nem a fal teljes hosszában, mert az a fal "kicsúszásához" vezethet.
    - A munkavégzés során folyamatosan figyelni kell a repedéseket vagy az elmozdulás jeleit.
